Instalação de sistema de sensoriamento em unidade de armazenagem de grãos para prevenção de explosões por poeira

Palavras-Chave: Monitoramento contínuo. Prevenção de acidente. Segurança Industrial.

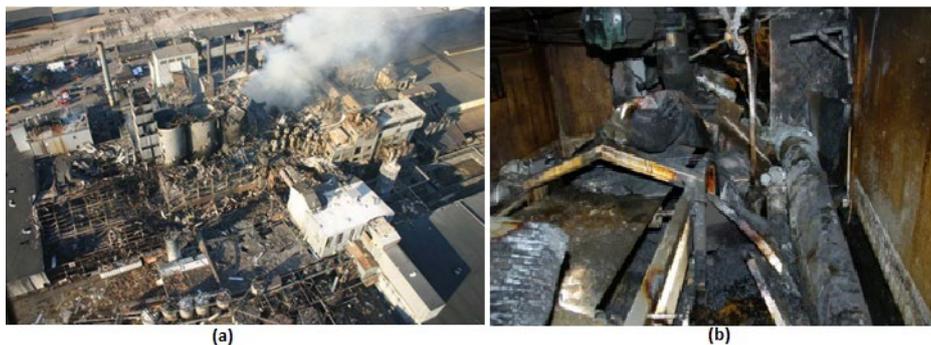
Figura 1 - Explosões em unidades armazenadoras: a) Explosão Imperial Sugar Company; b) correia onde iniciou a explosão primária na Imperial Sugar Company
Fonte: (CSB, 2009)

Em 7 de fevereiro de 2008, por volta das 19h15, uma série de explosões de pó de açúcar na Imperial Sugar fábrica em Port Wentworth, Geórgia, resultou na morte de 14 trabalhadores e 36 feridos por queimaduras e ferimentos graves causando lesões permanentes. As explosões e os incêndios subsequentes destruíram a área de empacotamento, sala de paletização e silos, e danificou gravemente a área de carregamento de vagões a granel e partes das áreas do processo de refino de açúcar (CSB, 2009). Na Figura 1(a) pode ser observada uma visão geral da refinaria um dia após a explosão, e na Figura 1(b) a correia onde iniciou a explosão.

De acordo com a investigação, ao longo dos anos a instalação sofreu incêndios causados por rolamentos superaquecidos ou dispositivos elétricos associados ao pó. No entanto, nenhum destes incidentes resultaram em uma explosão devastadora de pó de açúcar ou em um grande incêndio antes de fevereiro de 2008. As causas do acidente: um rolamento superaquecido na correia transportadora de aço provavelmente provocou uma explosão primária de poeira e essa explosão primária de poeira dentro da correia transportadora de aço, fechada sob os silos 1 e 2, levou a enormes explosões secundárias de poeira e incêndios em todos os edifícios de embalagem.

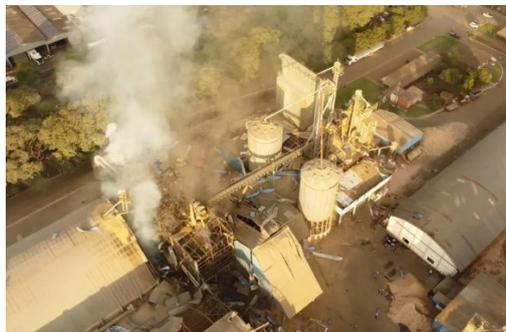
Figura 2 - Explosão na C. Vale em Palotina
Fonte: (O presente, 2023)

Em outro caso, auditores-fiscais da Inspeção do Trabalho do Ministério do Trabalho e Emprego, concluíram, após análises realizadas pela equipe, que o excesso de poeira de grãos em suspensão e, também, depositadas no chão, gerou uma atmosfera explosiva, que ocasionou a morte de 10 trabalhadores e deixou outros 10 feridos em acidente dentro da Cooperativa C.Vale, em Palotina no Paraná, em 26 de julho de 2023. A equipe de fiscalização lavrou 26 autos de infração, ainda em fase de recurso por parte da empresa. Segundo o laudo, a concentração, o comburente, e uma fonte de ignição, como um curto nas instalações elétricas precárias, ou aquecimento por fricção dos roletes das esteiras transportadoras, ou faíscas em motores, ou outro fator a ser identificado pela perícia técnica, levou a ocorrer a explosão na empresa (MTE, 2024). Na Figura 2 pode ser observado o armazém após a explosão.

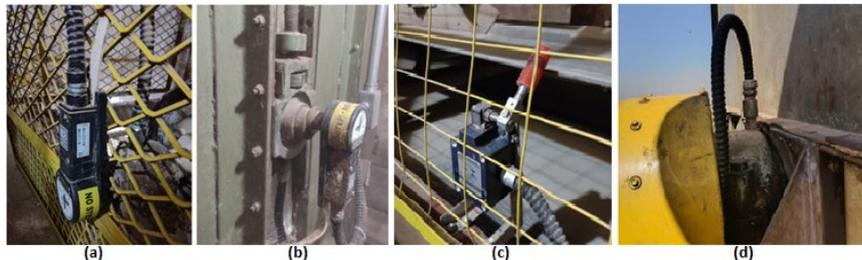
Figura 3 - (a) Sensor Zero Speed na correia transportadora; (b) Sensor Zero Speed no elevador de caneca; (c) Chave de desalinhamento de correia transportadora; (d) Sensor de temperatura
Fonte: Autoria própria

O sensor de velocidade (Figura 3a) foi concebido para detectar o deslizamento da correia, a velocidade insuficiente da correia, o movimento de paragem, velocidade baixa ou a velocidade zero em elevadores de canecas transportadores ou máquinas rotativas (Figura 3b).

As chaves de desalinhamento (Figura 3c) foram instaladas ao longo das correias transportadoras, funcionando como chaves fim de curso. Quando a correia desalinha e aciona a chave, o sensor emite um sinal que interrompe automaticamente o funcionamento do equipamento, evitando um atrito com o trilho e, consequentemente, eliminando uma fonte de ignição. Assim, uma equipe pode se deslocar ao local para realizar o alinhamento e os reparos necessários no equipamento.

Os sensores de temperatura (Figura 3d) foram instalados nos mancais dos equipamentos para monitorar a temperatura de trabalho dos rolamentos. Eles foram configurados para interromper automaticamente o funcionamento do equipamento quando detectam uma temperatura superior a 55 °C. Esses sensores foram projetados com um bico graxeiro integrado, o que elimina a necessidade de

removê-los durante as lubrificações. Eles são essenciais para a segurança, pois previnem o superaquecimento dos rolamentos, evitando danos e reduzindo o risco de acidentes e explosões.

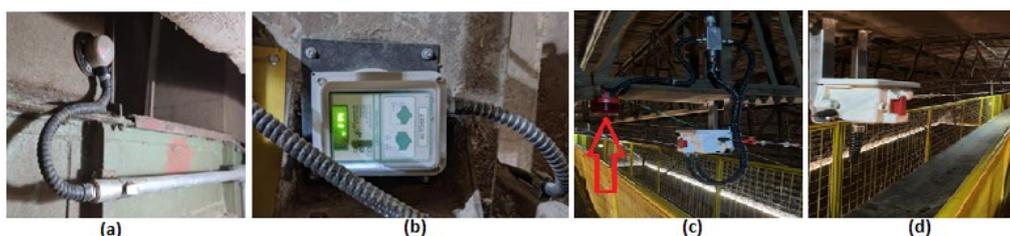
Figura 4 - (a) Sensor de desalinhamento; (b) Sensor de embuchamento; (c) Sirene de partida. (d) Chave de emergência instalada ao longo de uma correia transportadora
Fonte: Autoria própria

Os sensores de desalinhamento foram instalados para detectar problemas de alinhamento em elevadores de caneca. Um foi fixado no topo, próximo ao rolo motriz e outro na parte inferior, próximo ao rolo movido, conforme mostrado na Figura 4(a). Esses pontos foram escolhidos porque são os primeiros a sinalizar qualquer desalinhamento da correia. Eles foram instalados em pares em lados opostos da máquina. Esses sensores são essenciais porque o desalinhamento das correias de elevadores é uma das principais causas de contato com o corpo do elevador, gerando aquecimento e falhas que podem levar a problemas adicionais.

Os sensores de embuchamento (Figura 4b) foram utilizados para detectar níveis altos de pós e sólidos granulares, ele é acionado quando o nível do material no recipiente atinge a sonda. A unidade incorpora um escudo de energia exclusivo que compensa automaticamente o acúmulo de material ao redor da sonda e nas laterais do recipiente, evitando falsas indicações.

Normalmente esses dispositivos são instalados na seção de saída de uma correia transportadora para elevadores, pois, nesses pontos, pode ocorrer acúmulo que impede o escoamento adequado do produto e causa o bloqueio do fluxo.

A sirene de partida, como o próprio nome sugere, ao ligar um transportador aberto, é disparada por dez segundos antes que o equipamento comece a operar, sinalizando que o transportador está prestes a entrar em funcionamento (Figura 4c).

A chave de emergência é um interruptor de parada de emergência com cabo de tração esticado a prova de falhas para transportadores abertos com acesso contínuo de parada ao longo de todo o transportador (Figura 4d).

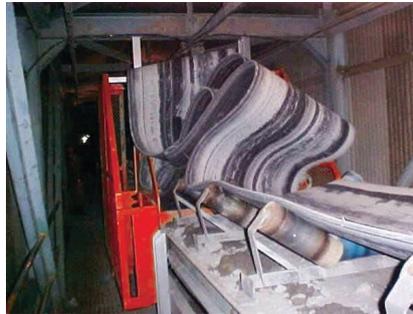
Figura 5 - Correia transportadora rompida

Além desse impacto financeiro, houve exposição dos colaboradores a riscos durante as atividades de içamento de cargas, trabalho em espaço confinado, operações em altura e bloqueio de equipamentos. Na Figura 5 foi apresentado um exemplo de rompimento de uma correia transportadora de grãos.
